VEDLIKEHOLDSRAPPORT
FOR
SKOGFARET HUSEIERFORENING

2022

UTARBEIDET AV ABBLs TEKNISKE FORVALTNING

Befaring ble avholdt: 04.10.2022

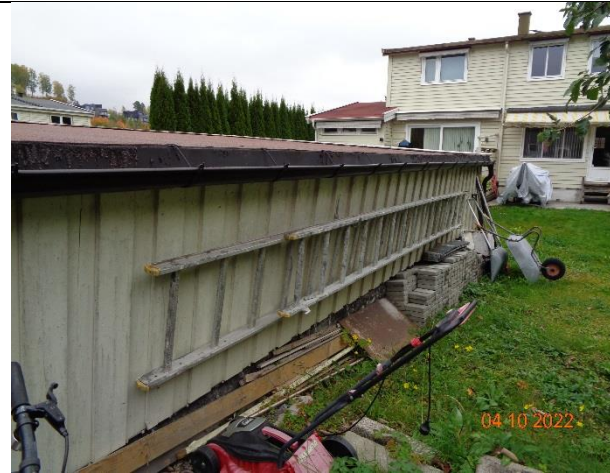
Referansebilde nr. 1

- Bakvegg ute av lodd med ca. 15 cm (bilde 1)
- Generell mangelfull overflatebehandling (bilde 2)
- Mangler blikk på isbord vindskier (bilde 3)
- Oppsprukket panel og råte (bilde 4)
- Takrenner ikke rensset (bilde 5)
- Asfalt foran garasjer har setningsskader og hull (bilde 6)
- Garasjeporter i treverk utgått på alder (bilde 7)
- Sjøppelkasser for nærme bygninger (bilde 8)
- Avskalling på grunnmur (bilde 9)

Tilstandsgrad: 3(Skjevheter, overflatebehandling, takrenner, asfalt)

Anbefaler å kontakte en entreprenør for å avdekke feil/skjevheter i garasje. Her må plater i tak og vegger tas av for å avdekke videre oppretting av garasje. Hvis det kommer mye snø i vinter kan hele bygget falle sammen. Dette har med HMS å gjøre så her må tiltak vurderes raskt. Vedlikeholdet har vært utført av den enkelte eier/bruker av garasjene og det ser man preg av. Her må Huseierforeningen ta over ansvaret så vedlikeholdet blir fulgt opp og sette standarder for drift/vedlikehold av bygningen. Takrenner/nedløp bør renses vår/høst. Opplyser om at søppelkasser skal stå minimum 5 m fra bygninger.

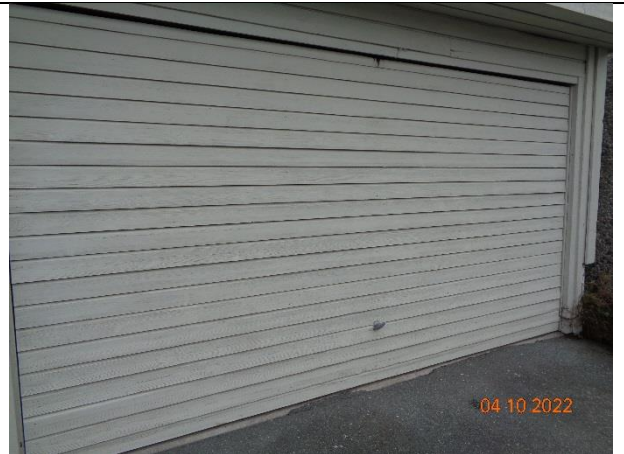
Referansebilde nr. 10

- Eldre utgåtte garasjeporter (bilde 10)
- Ting/utstyr lagret i garasjene (bilde 11)
- Mangelfull overflatebehandling (bilde 12)
- Oppsprukket treverk mot terreng (bilde 13)
- Råte i treverk (bilde 14)
- Boddører i dårlig stand, mangelfullt vedlikehold (bilde 15)
- Kum fra takrenne til nedløp ikke festet (bilde 16)
- Beplantning/ugress/trær for nærmeste bygningskroppen (bilde 17)
- Noe smuss/mose ved vindskier på tak (bilde 18)
- Spiker står opp fra tak (bilde 19)

Anbefaler en utbedring av nevnte punkter. Skal man beholde garasjene videre må et stort vedlikehold utføres for å oppnå forventet standard. Her bør garasjeporter/dører og panel utskiftes, samt reparasjon av tak. El-kontroll av garasjer anbefales hvert femte år, serie strømmåler for hver plass.

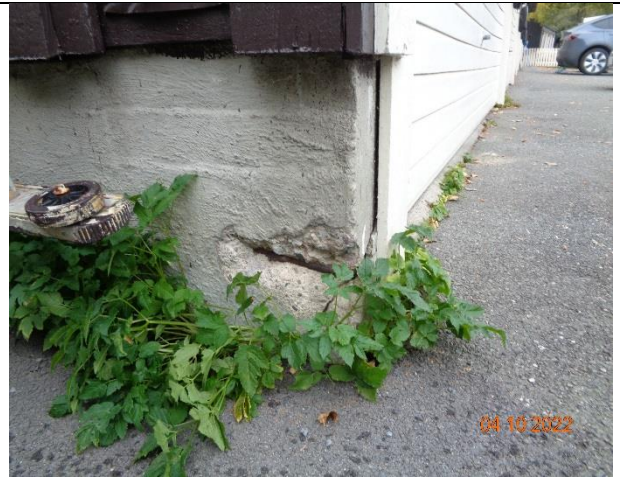
Referansebilde nr. 20

- Avskalling av betong på grunnmur (bilde 20)
- Noe dårlig treverk på vindskier (bilde 21)
- Garasjeporter er utgått på alder (bilde 22)
- Noe oppsprukket panel mot terreng (bilde 23)
- Mangler utkast på nedløp bakside (bilde 24)
- Nedløp står i terreng, isspreng på nedløp (bilde 25)
- Takrenner ikke renses og er fulle av smuss (bilde 26)
- Smuss/grus på papp tak (bilde 27)

Anbefaler en utbedring av nevnte punkter. Skal man beholde garasjene videre må vedlikehold utføres for å oppnå forventet standard. El-kontroll av garasjer anbefales hvert femte år. Her må Huseierforeningen ta over ansvaret så vedlikeholdet blir fulgt opp og sette standarder for drift/vedlikehold av bygningen. Takrenner/nedløp bør renses vår/høst.

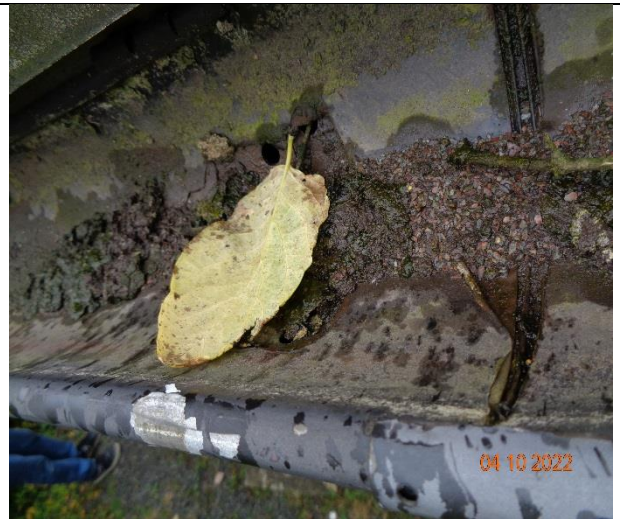
Referansebilde nr. 28

- Tette nedløp og renner (bilde 28)
- Avrenningsmerker på vegg pga. tette nedløp (bilde 29)
- Garasjeporter utgått på alder (bilde 30)
- Mangelfull overflatebehandling av porter og fasader (bilde 31)
- Oppsprukket panel mot terreng (bilde 32)
- Råte i tak bakside hvor beslag mangler (bilde 33)
- Mose på tak (bilde 34)
- Grunnmurspapp brukt som stengsel til treverk fra grus/belegningsstein (bilde 35)

Anbefaler en utbedring av nevnte punkter. Tydelig preg på at vedlikeholdet ikke utføres etter vedlikeholds intervaller. Små garasjer som kun småbiler passer inn i. Råte i tak og beslag bør utbedres før vinteren sammen med rens av renner/nedløp. Grunnmurspapp som er blitt brukt som stengsel for grus/belegningsstein fører vannet ned i panel som råtner og får følgeskader. Her må Huseierforeningen ta over ansvaret så vedlikeholdet blir fulgt opp og sette standarder for drift/vedlikehold av bygningen.

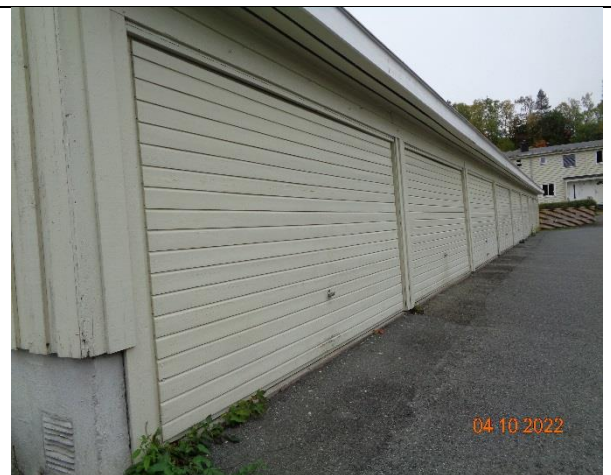
Referansebilde nr. 36

- Mangelfull overflatebehandling av porter/fasader (bilde 36)
- Garasjeporter utgått på alder (bilde 37)
- Generelt vegetasjon/vekster foran porter (bilde 38)
- Høy kant til garasjegulv, sunket terreng (bilde 39)
- Råte i vindskier (bilde 40)
- Råte i panel ved gavl mot terreng (bilde 41)
- Generelt tette nedløp/renner (bilde 42)
- Beplantning ved fasade (bilde 43)
- Panel er oppsprukket bakside (bilde 44)
- Nedløp har knekt feste ved gavl (bilde 45)

Anbefaler utbedring av nevnte punkter. Tydelig preg på at vedlikeholdet ikke utføres etter vedlikeholds intervaller. Her må Huseierforeningen ta over ansvaret så vedlikeholdet blir fulgt opp og sette standarder for drift/vedlikehold av bygningen.
