REFERAT ETTER BEFARING AV GARASJER

Lag: Skogfaret Huseierforening Prosjektnavn: kartlegging av garasjenes tilstand		Prosjektnr.:
Møtetype: Befaring av garasjer.		Adr: Heggesnaret
Dato: 31. mai 2023		Ref: SKI, AS
Tilstede: Stian Krag Iversen og Atle Simonsen- ABBL Per S Kristiansen – Styretmedlem Skogfaret Huseierforening		
Fordeling: Deltakerne og styret i Skogfaret Huseierforening		
Sted/ adr.	Beskrivelse: Befaring er utført visuelt og sjekk av råte og avvik er utført stedvis med syl/kniv og vater.	
	Garasje nummer 1	
Heggesnaret 57	Mål: <ul style="list-style-type: none">• Størrelse innvendig bredde x dybde: 15.1m x 5,2m• Garasjeport bredde x høyde: 3.83m x 190m (3 stk)

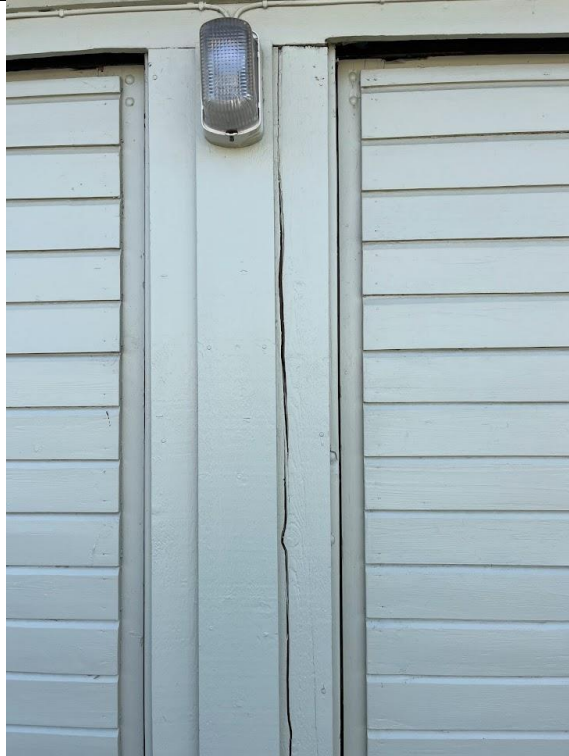
<p>Denne garasjen har de samme målene som garasje 1 med tanke på størrelse av parkeringsplass.</p> <p>Noen skjevheter ved porter: 2 cm ute av lodd på 1,8 m høyde</p> <ul style="list-style-type: none"> Ikke nødvendig med tiltak

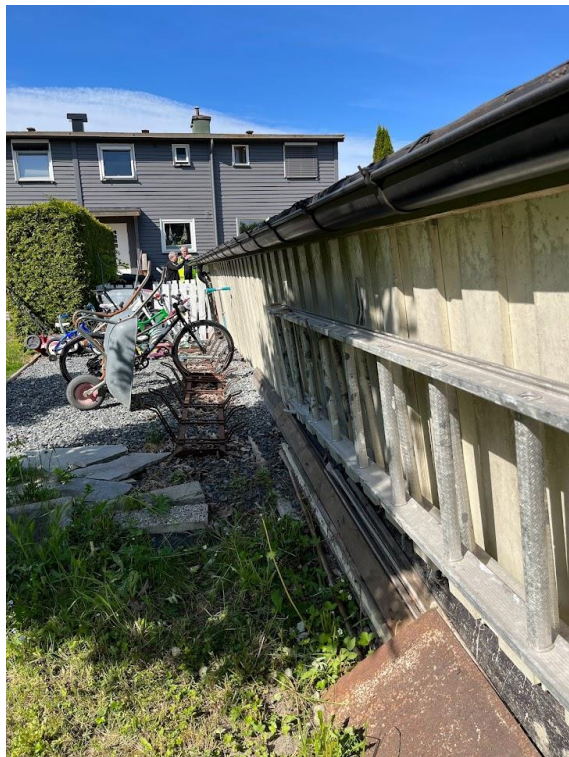
Utvendig kledning er preget av manglende vedlikehold og har stedvis råte.

- Utskifting av panel anbefales, estimert pris pr m2 kr. 750,- inkl. mva.

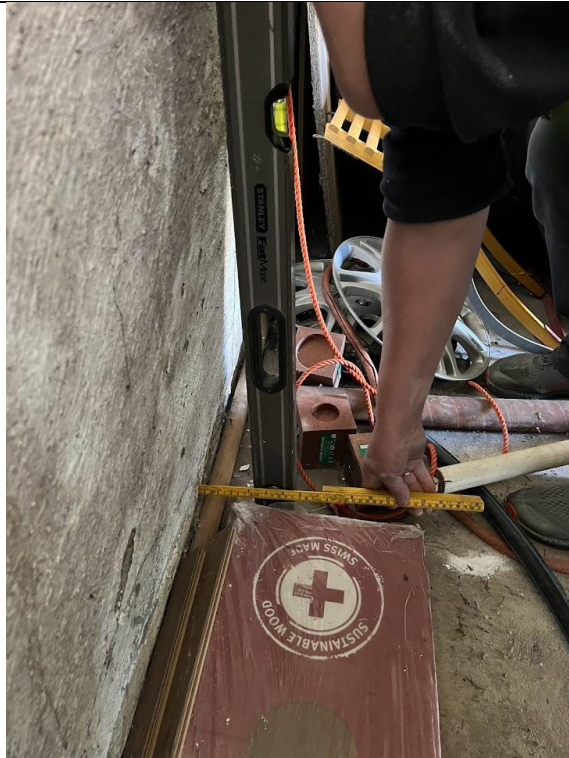
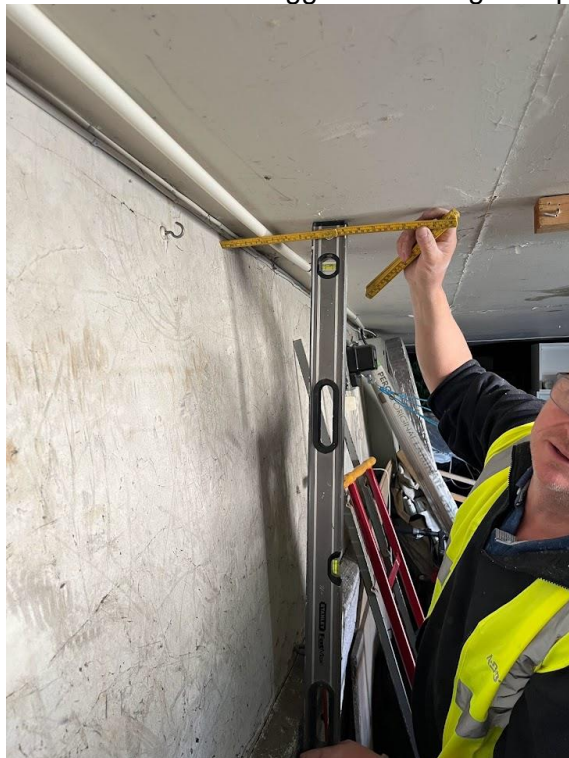
Ringmur på gavler og bakvegg. Bakvegg har store avvik med tanke på skjevhet/ ute av lodd. Det ble målt 10,5 cm. Helling/ ute av lodd på 1 meter høyde. Denne hellingen går innover som igjen fører til at trevegg over heller motsatt vei og da ca. 11 cm utover. Mener det er utenforliggende terreng som presser mot ringmur.

Med ovennevnte beskrivelse av garasje 2. anbefaler vi at denne garasjen rives og bygges ny. Det er konstruksjonsvikt i form at bærevegg/ bakvegg «er på vei» innover av en usikker årsak. Og om den fortsetter å bevege seg innover og reisverksvegg over denne muren, vil bevege seg utover, vil den med tiden kollapse.

Styret må etter vår mening vurdere å stenge denne garasjen før vinteren kommer da snølast kan fremskynde en eventuell kollaps. Eventuelt må styret kalle inn bistand fra en RIB som kan beregne dagens situasjon med skjevheter og bæreevne.

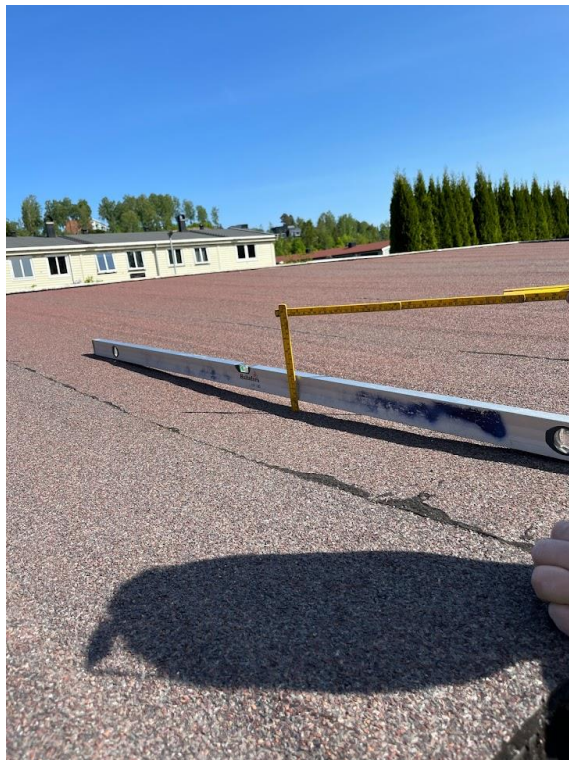
Det er også nedbøy på taket på ca. 3 cm på 1,8 meters lengde.

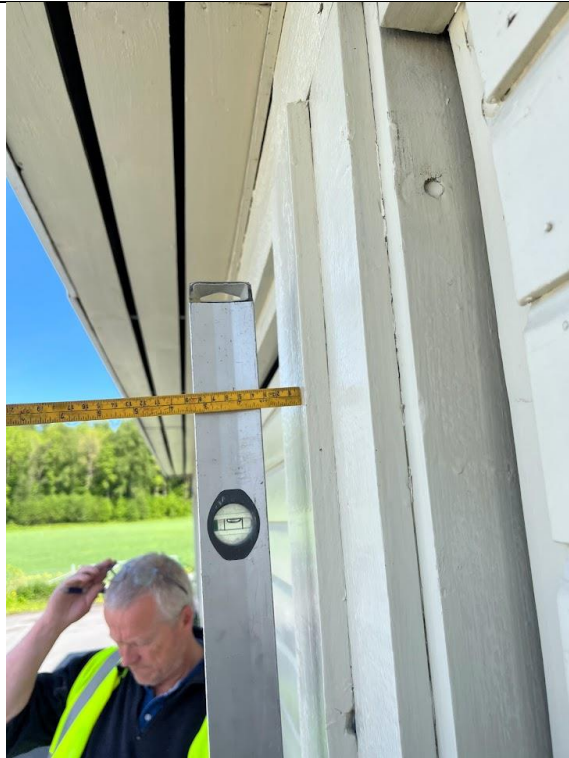
Ca. 4 cm. Helling bakover på 1,8 meters høyde

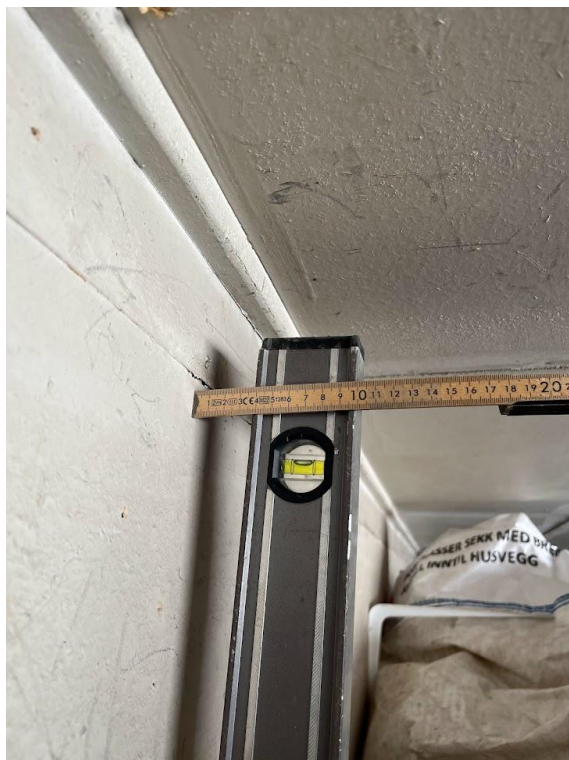
Bakvegg heller på det meste 3,5 cm. Bakover på 1,2 meters høyde. Denne garasjen har ingen utenforliggende terreng, så årsak til helling er usikkert. Det er mulig at denne veggen har «satt seg» for lenge siden og da ikke beveger seg noe mer, men vi mener veggen bør observeres over tid for kontroll over eventuelt videre bevegelse.

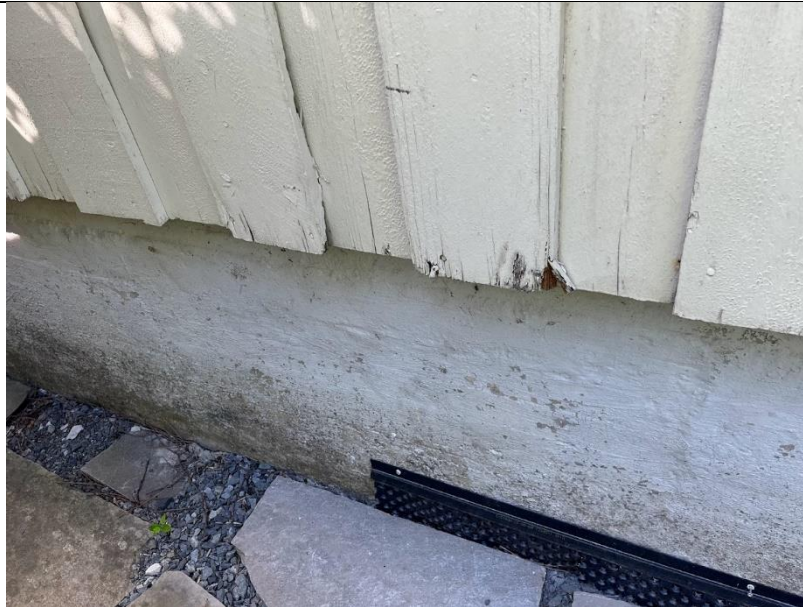
Utvendig kledning er preget av manglende vedlikehold og har stedvis råte.

- Utskifting av panel anbefales, estimert pris pr m2 kr. 750,- inkl. mva.

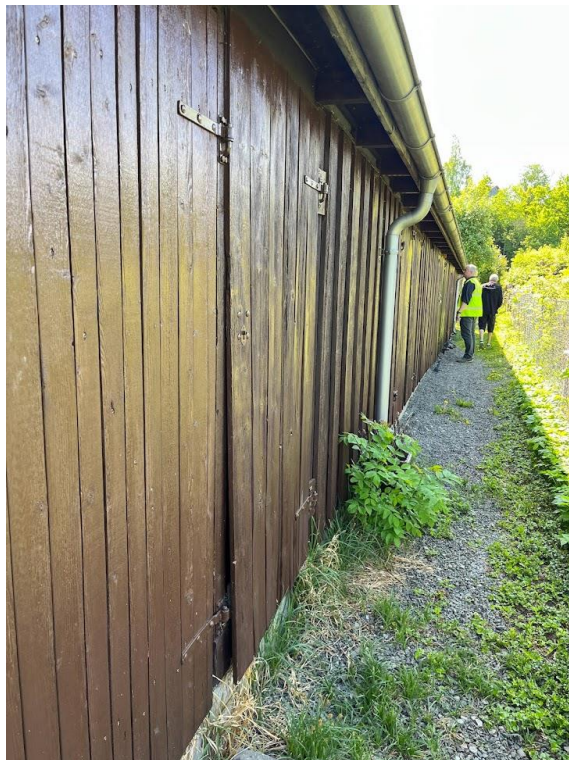
Bodvegger på garasjens bakside, er stedvis meget tørr og har store sprekker. Det er også påbegynt råte.

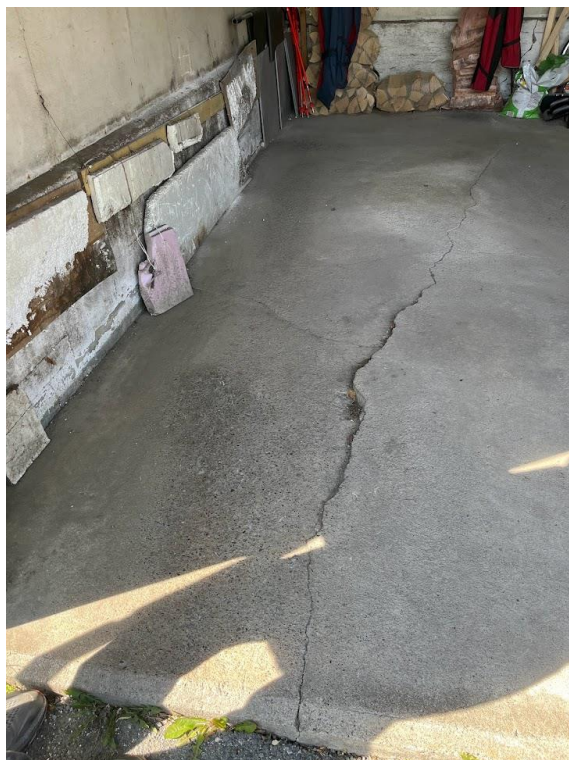
Det er svikt i betongdekket på plass helt til venstre. Eier av denne plassen, informere om at denne har blitt større med årene. Mulig årsak er svikt i grunn, setninger telehiv mm.

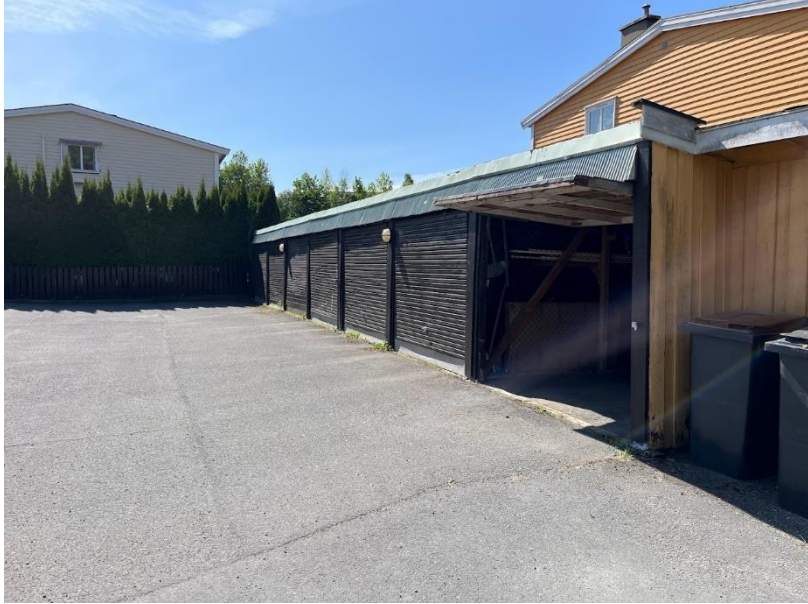
<p>Mye skjevheter på denne garasjen. Den er 5 cm ute av lodd mot venstre og 2 cm bakover på 1,8 m høyde.</p>

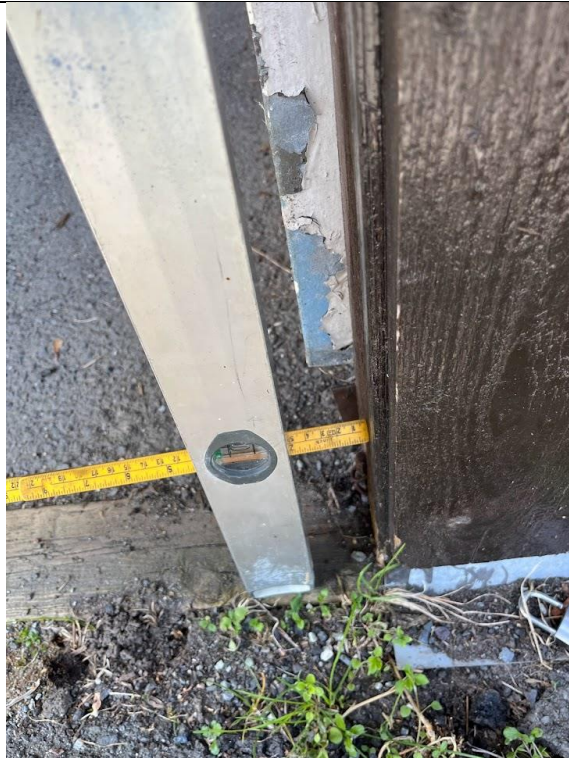
Det er stedvis råte i stolper i front mot bakken samt bunnsviller i innkjøring.

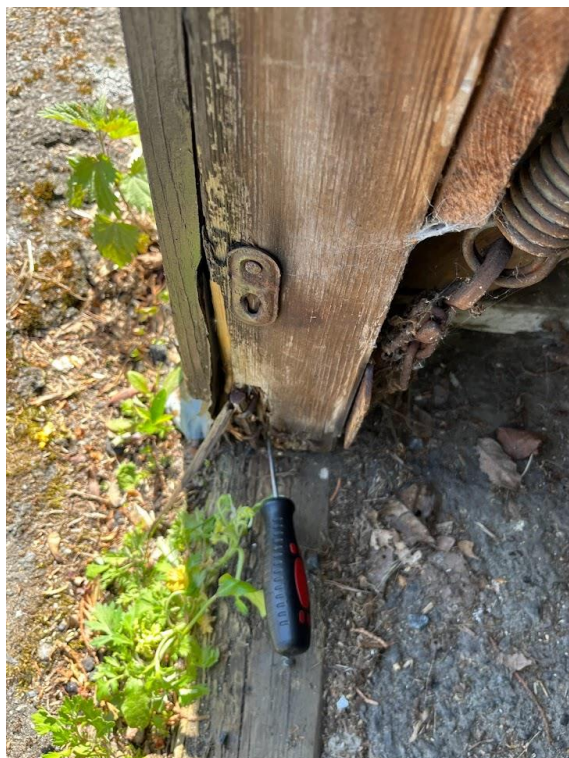
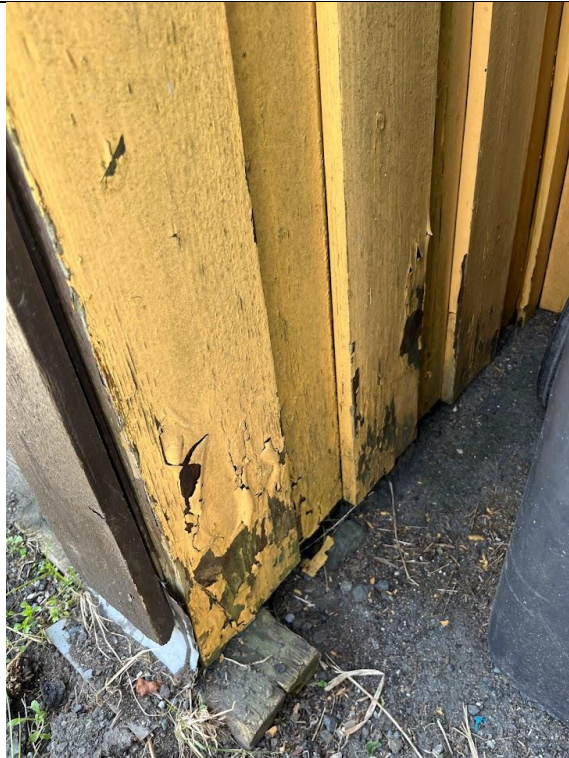
Takets konstruksjon mener vi er underdimensjonert da tilfarere er 48 x 98. noen vil selvfølgelig si at denne garasjen har stått i mange år, så konstruksjonen er god nok. Det stemmer at denne har stått i mange år, men at den ikke har kollapset mener vi er noe flaks. Stolper har også en påbegynt råte og disse stolpene er en del av bæresystemet for taket, så konstruksjon i tillegg til å være underdimensjoner, blir sekket for hvert år som går.

Garasjens bakside har også en uheldig løsning da panel går under terreng. Det er utettheter/ mangelfull utførelse mot takfot, som igjen fører til råte i tak.

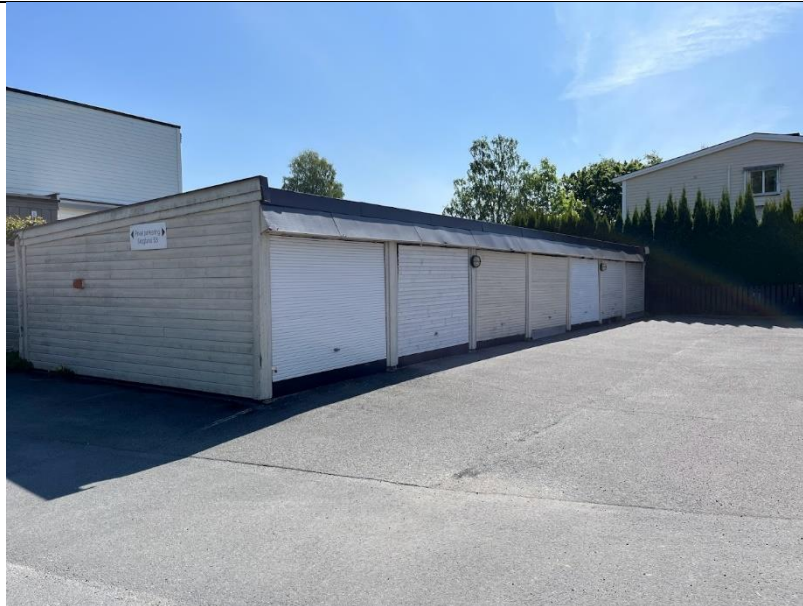
Taket konstruksjon mener vi er underdimensjonert da tilfarere er 48 x 98 og har en tydelig nedbøy. Noen vil selvfølgelig si at denne garasjen har stått i mange år, så konstruksjonen er god nok. Det stemmer at denne har stått i mange år, men at den ikke har kollapset mener vi er noe flaks. Taket i denne garsjen er i senere tid tydeligvis heiset. Antagelig for å få en bedre høyde i garasjen mot bakside. Utførelsen av dette arbeidet ser ikke ut til å ha vært utført av en fagperson/ snekker.

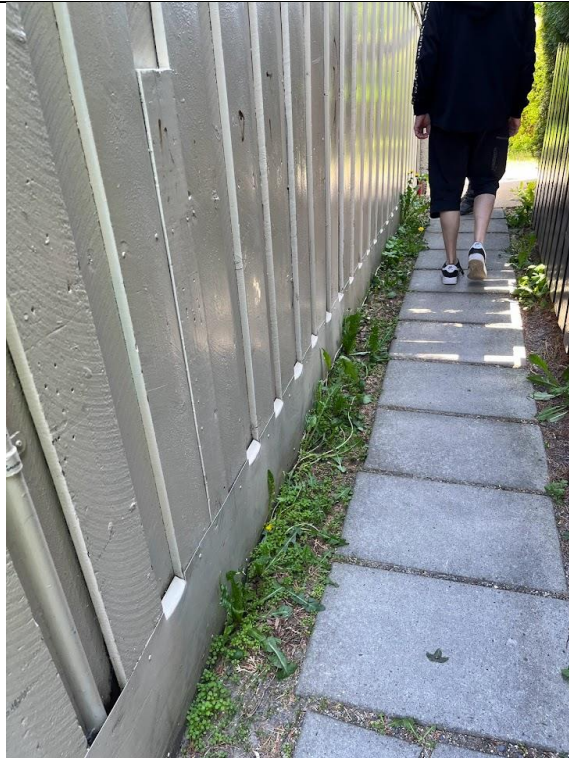
Beslag langs gavl, er uhelig monter da det kan komme inn fukt/ vann mellom beslag og panel. Fukt blir ført ned til bunnsvill og både stolper og bunnsvill vil på sikt råtne (stor sansynlighet at det allerede har påbegynt).

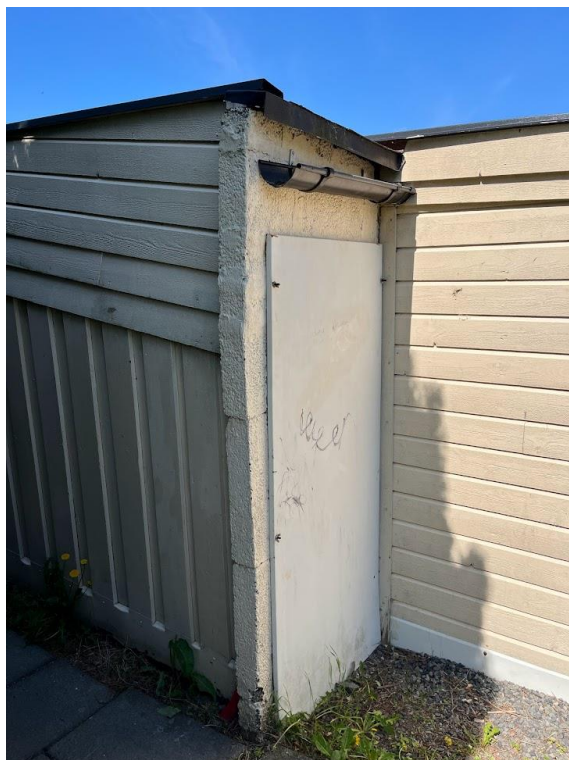
Høyre hjørnet bak, har en lecavegg som er løs. Denne kan velte/ kolapse ved støt og i verste fall kan det da ramme/ skade personer.

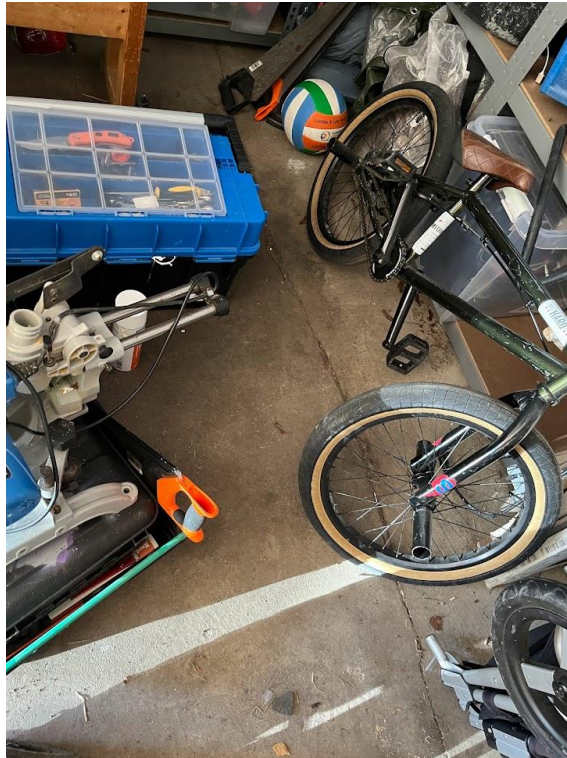
Det er sprekker i betongdekket, men ser ingen tydelige svikt.

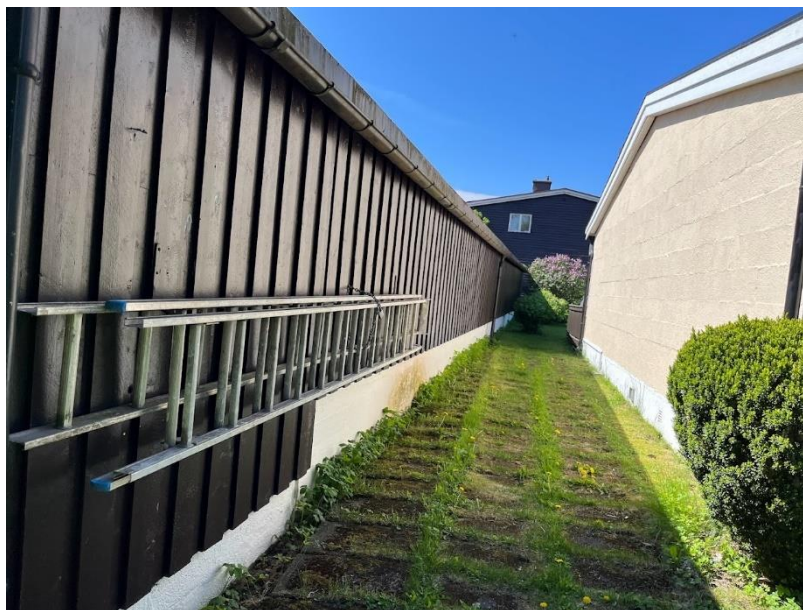
Tømmermannskledning på garasjens bakside, er stedvis ok, vedlikeholdt
