REFERAT ETTER BEFARING AV GARASJER

Lag: Skogfaret Huseierforening Prosjektnavn: kartlegging av garasjenes tilstand		Prosjektnr.:
Møtetype: Befaring av garasjer.		Adr: Heggesnaret
Dato: 31. mai 2023		Ref: SKI, AS
Tilstede: Stian Krag Iversen og Atle Simonsen- ABBL Per S Kristiansen – Styretmedlem Skogfaret Huseierforening		
Fordeling: Deltakerne og styret i Skogfaret Huseierforening		
Sted/ adr.	Beskrivelse: Befaring er utført visuelt og sjekk av råte og avvik er utført stedvis med syl/kniv og vater.	
	Garasje nummer 1	
Heggesnaret 57	Mål: <ul style="list-style-type: none">• Størrelse innvendig bredde x dybde: 15.1m x 5,2m• Garasjeport bredde x høyde: 3.83m x 190m (3 stk)

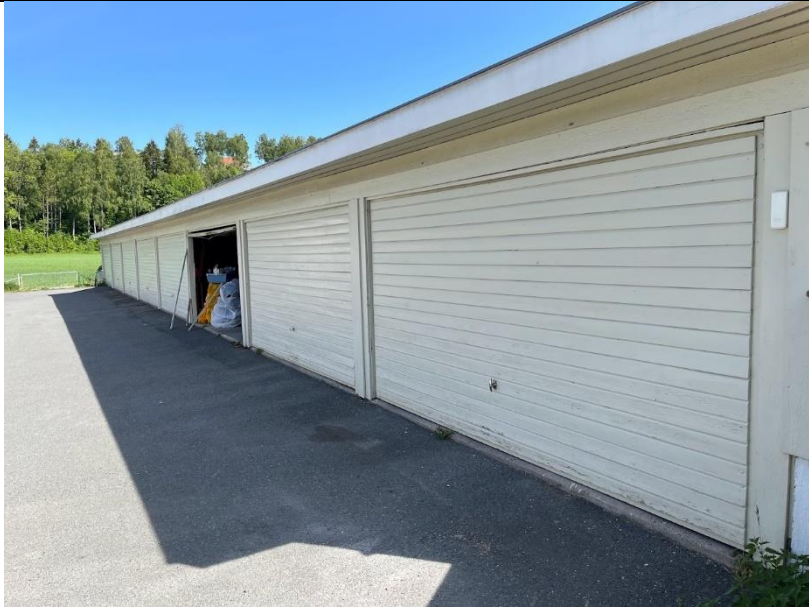
Garasje: 3	
Heggesnaret 16 (bak rekke 16)	<p>Mål:</p> <ul style="list-style-type: none"> Garasjeport bredde x høyde: 3.83m x 190m (8 stk)
Garasje: 3

<p>Denne garasjen har de samme målene som garasje 1 med tanke på størrelse av parkeringsplass.</p> <p>Ringmur på gavler og bakvegg.</p> <p>Garasjeporter er modne for utskifting</p> <ul style="list-style-type: none"> Dobbel garasjeport ferdig montert estimert pris pr stk kr. 40 000,- inkl. mva. <p>Noen skjevheter ved porter: 1 cm ute av lodd på 1,8 m høyde og 4 cm. Ute av lodd bakover.</p> <ul style="list-style-type: none"> Ikke nødvendig med tiltak, men bør følge med på helling bakover.

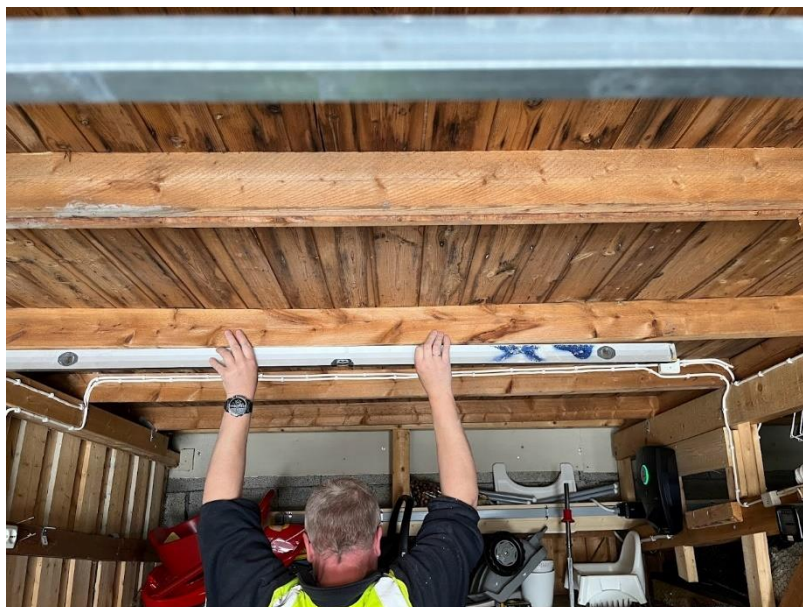
Taket konstruksjon mener vi er underdimensjonert da tilfarere er 48 x 98 og har en tydelig nedbøy. Noen vil selvfølgelig si at denne garasjen har stått i mange år, så konstruksjonen er god nok. Det stemmer at denne har stått i mange år, men at den ikke har kollapset mener vi er noe flaks. Taket i denne garsjen er i senere tid tydeligvis heiset. Antagelig for å få en bedre høyde i garasjen mot bakside. Utførelsen av dette arbeidet ser ikke ut til å ha vært utført av en fagperson/ snekker.

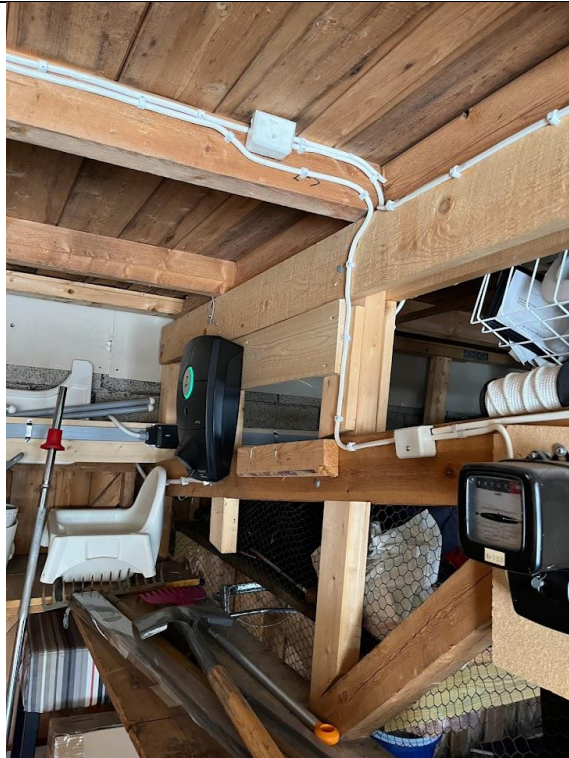
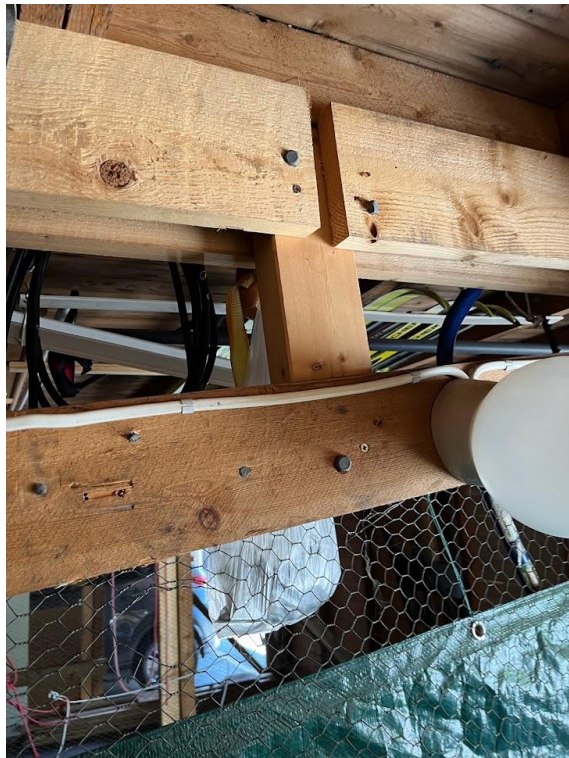
Foreligger det tegninger på dette arbeidet? Har dere noen dokumentasjon på dette?
